建設技術者を目指す人のための 防災工学

安田 進 共著
石川 敬祐

本書は、建設技術者を目指す大学生の方々が、防災工学を学ぶにあたって必要な災害に関する基礎的な知識から災害の予測・対策方法まで順を追って述べたものである。また、その中で各種の災害事例およびそれに対する復旧事例を多く示しており、自治体や民間企業の方々にも実務で参考にしていただけるようにしている。

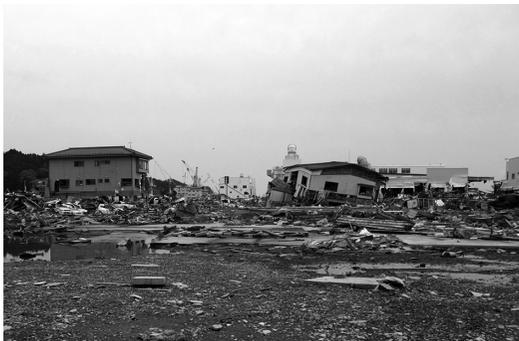
図 1.1 津波による被害（2011年東日本大震災，宮城県気仙沼市）

2011年に発生した東日本大震災は、強い地震動そのものによる構造物の被害に加えて、**図 1.1**に示すように、巨大な津波による甚大な被害を与えた。2015年の台風18号では、**図 1.2**に示すように、茨城県の鬼怒川の堤防が決壊し、広い範囲で浸水被害が発生した。このように、地震や豪雨のたびに種々の災害が発生してきているが、なにも対策を施さないでいて災害を受けているのではない。特に、地震活動が活発で降水量も多く災害が発生しやすいわが国では、昔から災害を防ぐための種々の措置を施してきた。地震力を考慮して構造物を設計し、降水時の河川流量を推定して河川堤防の高さを確保してきた。

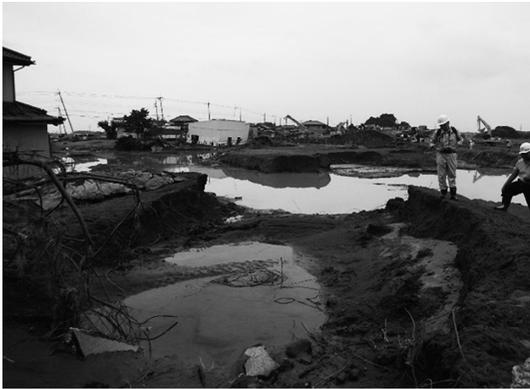
図 1.2 台風による豪雨で決壊した堤防
(2015 年, 茨城県の鬼怒川左岸堤防)

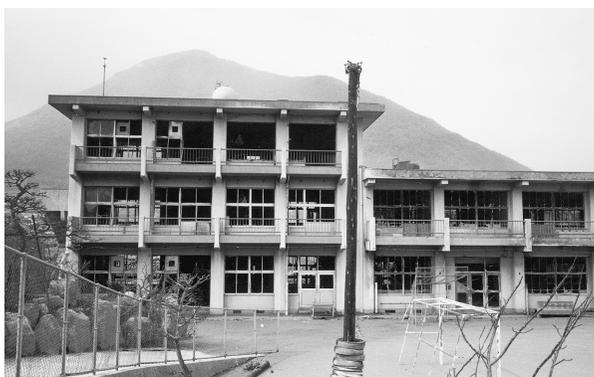
図 1.4 火砕流により焼けただれた学校
(1991 年、雲仙普賢岳)

わが国には火山が多く分布する。火山は、地球内部のマグマが上がってきている生き物といってよく、ときどき大災害を引き起こす。図 1.4 に 1991 年に雲仙普賢岳で発生した火砕流によって焼けただれた学校を示す。このときは、普賢岳に形成された溶岩ドームが突然崩れて火砕流を引き起こした。そのような被害が発生することが予想されておらず、報道関係の方々が映像を撮っていたところを襲ったため、43 名もの犠牲者を出してしまった。火山が活動する周期は例えば数百年と長いため、災害の予測をするのが難しく、対策もとれないのが現状である。富士山は 1707 年に噴火（宝永の噴火）し、周辺の小山町などに甚大な被害を与えただけでなく、江戸まで火山灰が飛んできて数 cm も積もった。以後 300 年経ってきており、再度噴火する危険性を有しているといわれている。仮に、現在の東京で火山灰が数 cm 積もると交通機能は麻痺し、ライフラインの機能不全も生じ、その結果として生活ができなくなることが危惧されている。ただし、それに対する対策はまだ考えられていない。また、火山の斜面はもろいので、地震や豪雨でしばしば崩壊が発生している。

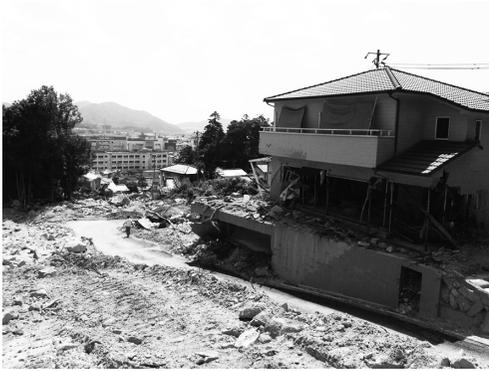
図 1.5 豪雨で発生した土石流によって被災した住宅地（2014年、広島市）

降水量が多く台風にもしばしば襲われるわが国では、河川の氾濫や斜面崩壊などの風水害も毎年のように発生してきている。山地が多く斜面が急峻なことや斜面の風化も進んでいることも、風水害を発生しやすくしている要因である。図 1.5 に 2014 年に広島市を襲った豪雨によって発生した土砂災害を示す。背後の山は急峻で、おもに花崗岩で形成され斜面表層の風化が進んでいたところに豪雨が襲い沢沿いに土石流が発生した。沢の出口に住宅地が開発されていたことが、悲惨な被害をもたらした。わが国では昭和 30 年代から都市の近郊に住宅地が多く開発されてきたが、災害の発生をあまり考慮せずに開発されてきているところが随所にあり、今後の豪雨や地震による被害が危惧される場所である。
